**Diagnóstico preliminar e o estado atual da concentração de outros poluentes (relacionados com hidrocarbonetos metais pesados, poluentes associados a culturas ilícitas). E análise de bioacumulação de mercúrio e de outros metais pesados nas comunidades situadas em torno da bacia.**

**Andre Zumak Azevedo Nascimento**

**Consultor Individual**

**06 de janeiro de 2026**

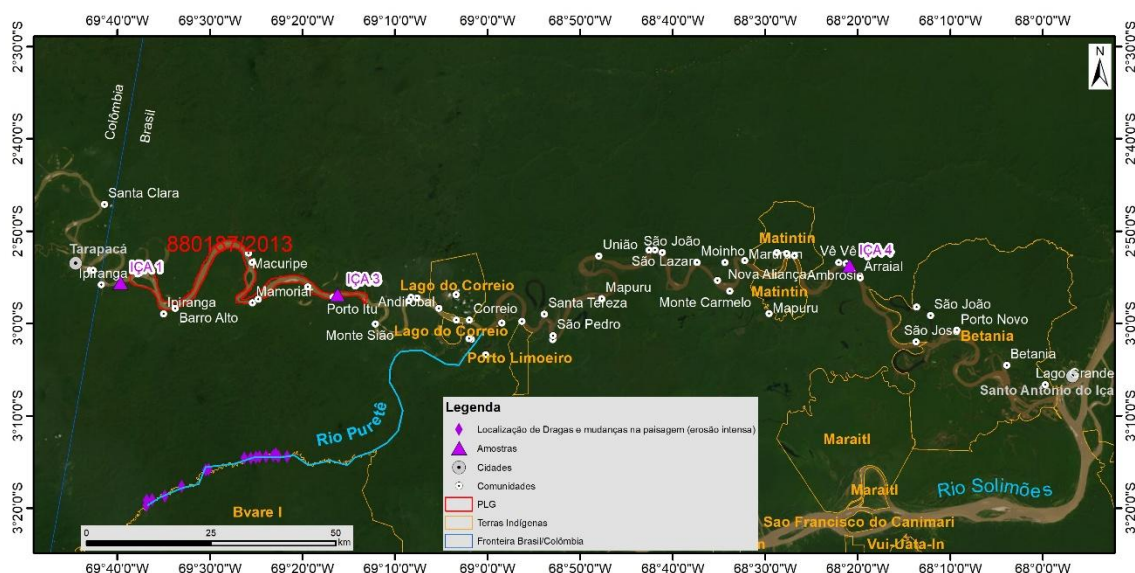
Figura 1: Mapa com a localização do processo 880187/2013 e das áreas de amostras realizada no estudo de viabilização.

Em relação a concentração de outros poluentes (relacionados com hidrocarbonetos metais pesados, poluentes associados a culturas ilícitas), utilizamos dados do estudo de viabilização do processo 880.187/2023 (Figura 1) de permissão de lavra garimpeira junto a Agência Nacional de Mineração (ANM).

Este processo é localizado ao longo das margens do Rio Iça na área de interesse deste estudo, amostras analíticas de qualidade da água, bacteriologia, derivados de petróleo e metais pesados, foram coletados em 3 pontos distintos, abrangendo a área de estudo (Içá 1 (Ipiranga), Içá 3 (Porto Itú) e Içá 4 (Ambrósio).

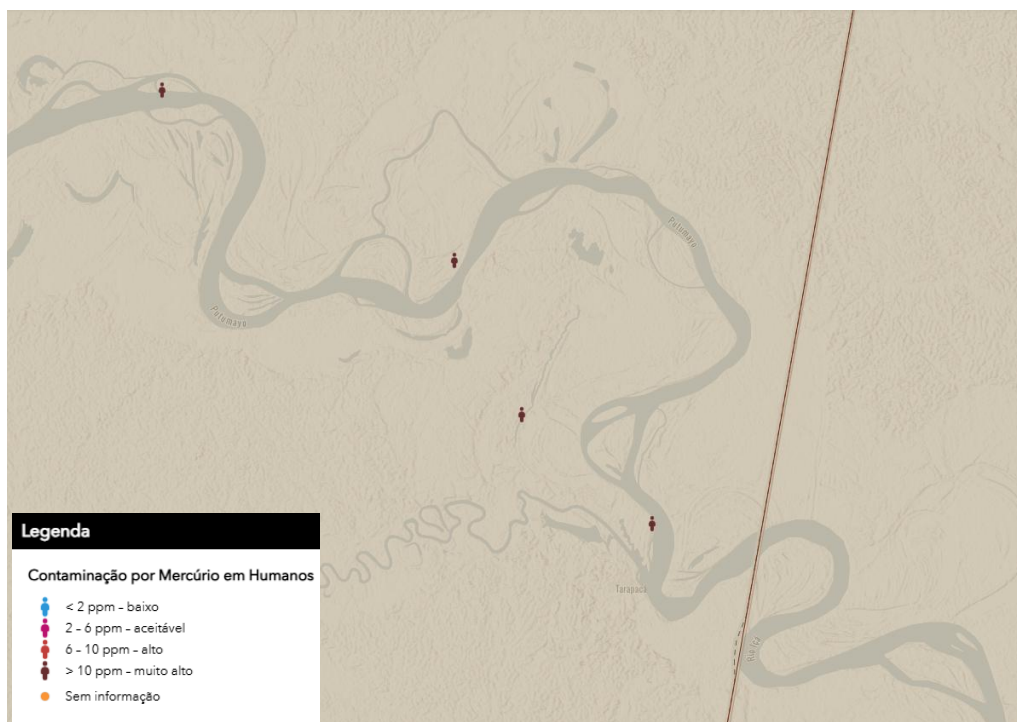
Figura 3: Localização das localidades com contaminação por Mercúrio muito alto.

Nestas localidades (Figura 03), um estudo citado (Alcalá-Orozco, 2019) quantificou os níveis de Mercúrio (Hg) em cabelos de indígenas e ribeirinhos da região, um biomarcador de exposição crônica de longo prazo e apresentou dados alarmantes sobre as populações residentes nas localidades de Tarapacá – COL como será mostrado a seguir na tabela 5:
